III. EKSPERTYZA TECHNICZNA

3.1 OPIS ISTNIEJĄCEGO BUDYNKU CIEPŁOWNI I WIATY MAGAZYNU NA OPAŁ

Przedmiotem niniejszego opracowania jest ekspertyza techniczna wchodząca w skład części konstrukcyjnej Projektu budowlanego zamiennego do decyzji nr 308/2016 z dnia 24 października 2016 r.: rozbudowa, przebudowa istniejącej kotłowni o powierzchni rozbudowy - 277.06m² o powierzchni użytkowej - 459.73m² i kubaturze - 3377.36m³ wraz z budową wiaty na rębak o powierzchni zabudowy - 240.62m² i kubaturze - 1688.40m³ na działce o nr geod. 1128/4 położonej w Pisz przy ul. Jagodnej 1c w zakresie: - budowy ruchomej podłogi z układem zasilania kotła w biomasę, - budowy instalacji zraszaczowej w projektowanym i istniejącym pomieszczeniu wygarniaczy oraz doziemnej instalacji elektroenergetycznej.

PEC Sp. z o.o. w Pisz
ul. Jagodna 1c, 12-200 Pisz

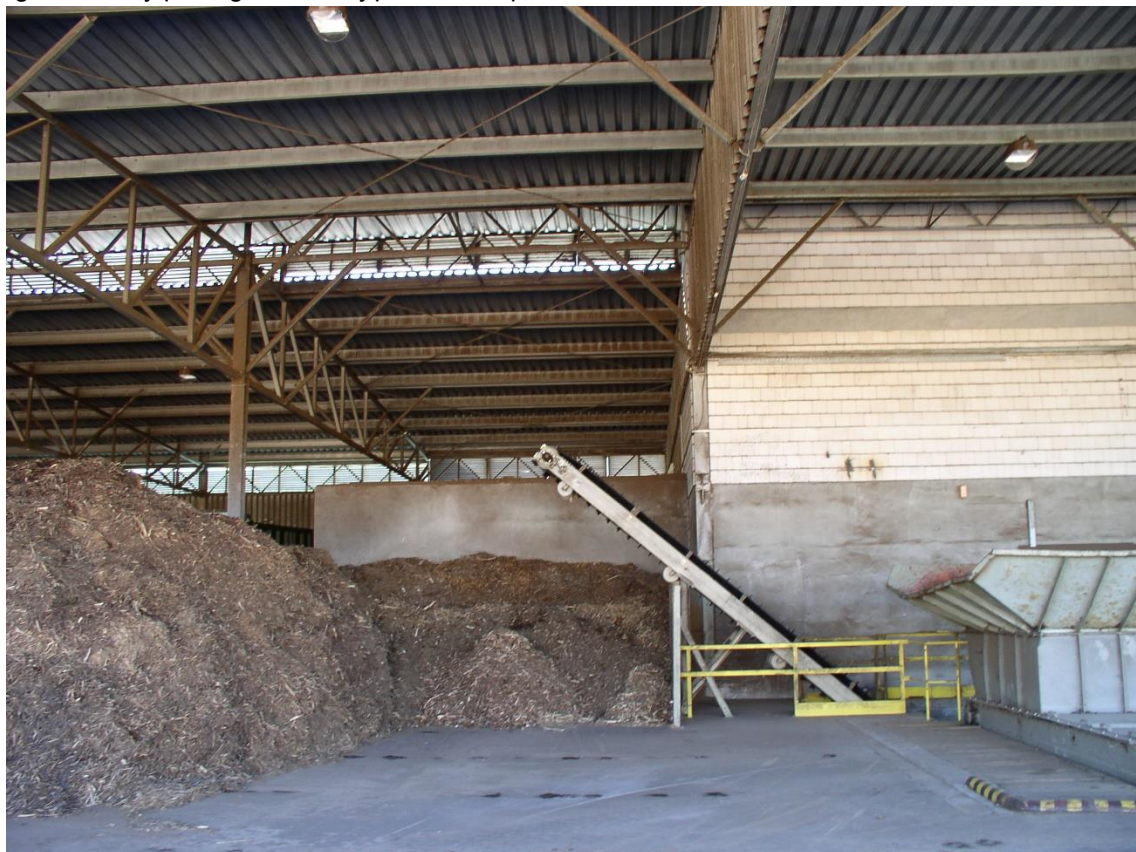
Stan istniejącej konstrukcji zarówno budynku kotłowni jak i wiaty magazynu opału można ocenić jako bardzo dobry. Brak jest widocznych jakichkolwiek śladów korozji lub nadmiernych ugięć czy przemieszczeń konstrukcji stalowej czy też zarysowań czy uszkodzeń elementów żelbetowych.

Widok od strony osi A – widoczny fragment budynku kotłowni (naroże ścian w osiach 6w/B) i fragment ściany podłogi ruchomej podawania paliwa do kotłów K-3 i K-4:

- otwór w ścianie żelbetowej podłogi ruchomej podawania paliwa do kotłów K-3 i K-4, rozmiar otworu $B=1,1\text{m} \times H=1,57\text{m}$; Z uwagi na fakt, że w istniejąca podłoga ruchoma podawania paliwa do kotłów K-3 i K-4 nie jest przekryta stropem/zadaszeniem (brak jakiegokolwiek obciążania pionowego) oraz istniejąca ściana żelbetowa w której rozważa się konieczność wykonania otworu nie jest obciążona siłami poziomymi, wykonanie przedmiotowego otworu nie niesie za sobą pod kątem konstrukcyjnym żadnego niebezpieczeństwa. Tym samym można go wykonać bez dodatkowych zabiegów wzmacniających. Po wykonaniu otworu wystające zbrojenie należy uciąć i zabezpieczyć antykorozyjnie.

- otwór w ścianie budynku kotłowni w osi 6w, rozmiar otworu $B=1,1\text{m} \times H=0,8\text{m}$. Otwór ten należy wykonać tak, aby jego górny poziom był równy z dolnym poziomem istniejącego wieńca żelbetowego, tj. +5,44m. Ponieważ istniejąca ściana budynku kotłowni w osi 6w od poziomu +3,60m jest murowana, wykonanie przedmiotowego otworu o szerokości $B=1,1\text{m}$ tuż poniżej wieńca można wykonać bez potrzeby dodatkowego wzmacniania ściany, ponieważ istniejący wieniec będzie pełnił rolę belki nadprożowej nad otworem.

Uwaga! Podczas wykonywania otworu w ścianie w osi 6w nie dopuszcza się ingerencji (naruszenia/uszkodzenia) w istniejący wieniec!

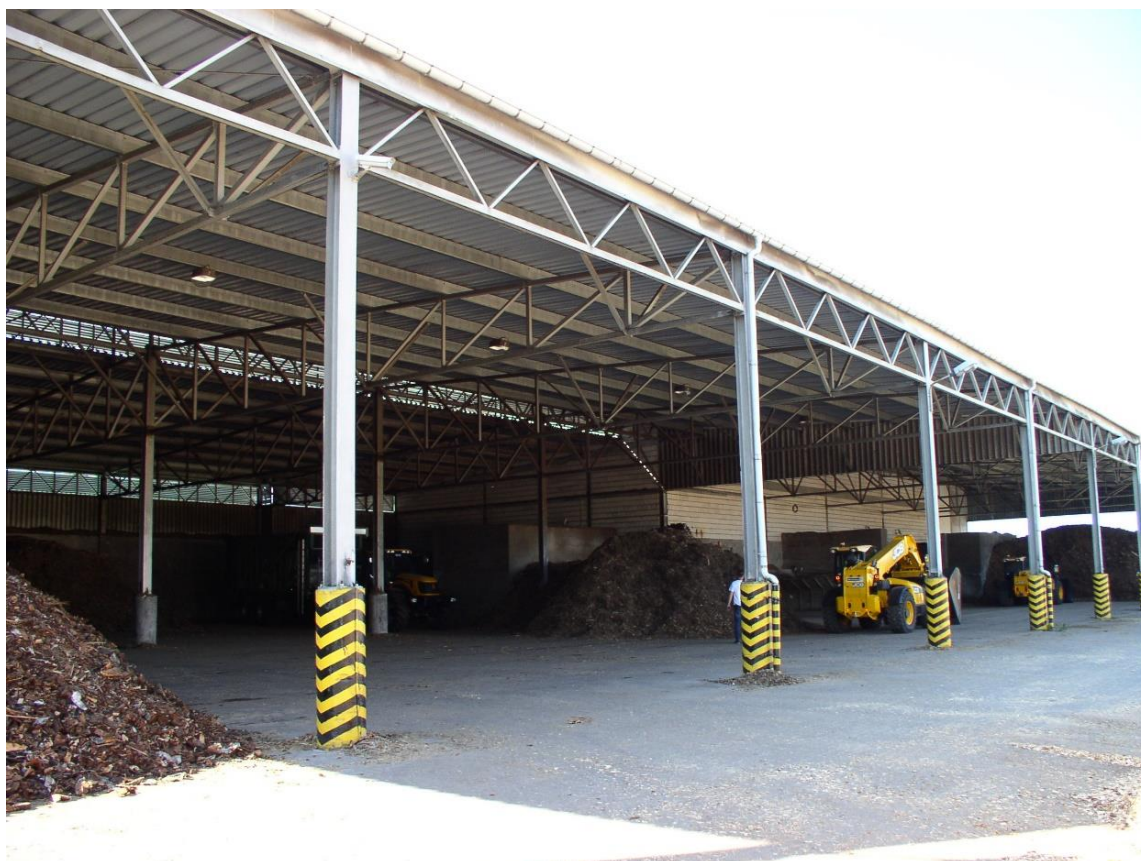
Widok dalszy od strony osi A – w głębi widoczna ściana murowana (spięta wieńcami i belkami stalowym) w osi 6w, ściany podłogi ruchomej kotłów K-3, K-4 oraz słupy stalowe wiaty w osi B osie 7w i 8w:
