IV. EKSPERTYZA TECHNICZNA

Przedmiotem niniejszego opracowania jest ekspertyza techniczna wchodząca w skład części konstrukcyjnej projektu budowlanego przedsięwzięcia dotyczącego rozbudowy, przebudowy istniejącej kotłowni, wraz z budową wiaty pod rębak i przebudową wiaty na zrębki i zagospodarowaniem terenu na działce o nr ew. 1128/4 w obrębie Pisz 1 w miejscowości Pisz przy ulicy Jagodnej 1c.

EKSPERTYZA TECHNICZNA KONSTRUKCJI ISTNIEJĄCEJ KOTŁOWNI I WIATY MAGAZYNU OPAŁU
Rozbudowa, przebudowa istniejącej kotłowni, wraz z budową wiaty pod rębak i przebudową wiaty na zrębki
i zagospodarowaniem terenu na działce o nr ew. 1128/4 w obrębie Pisz 1
w miejscowości Pisz przy ulicy Jagodnej 1c.

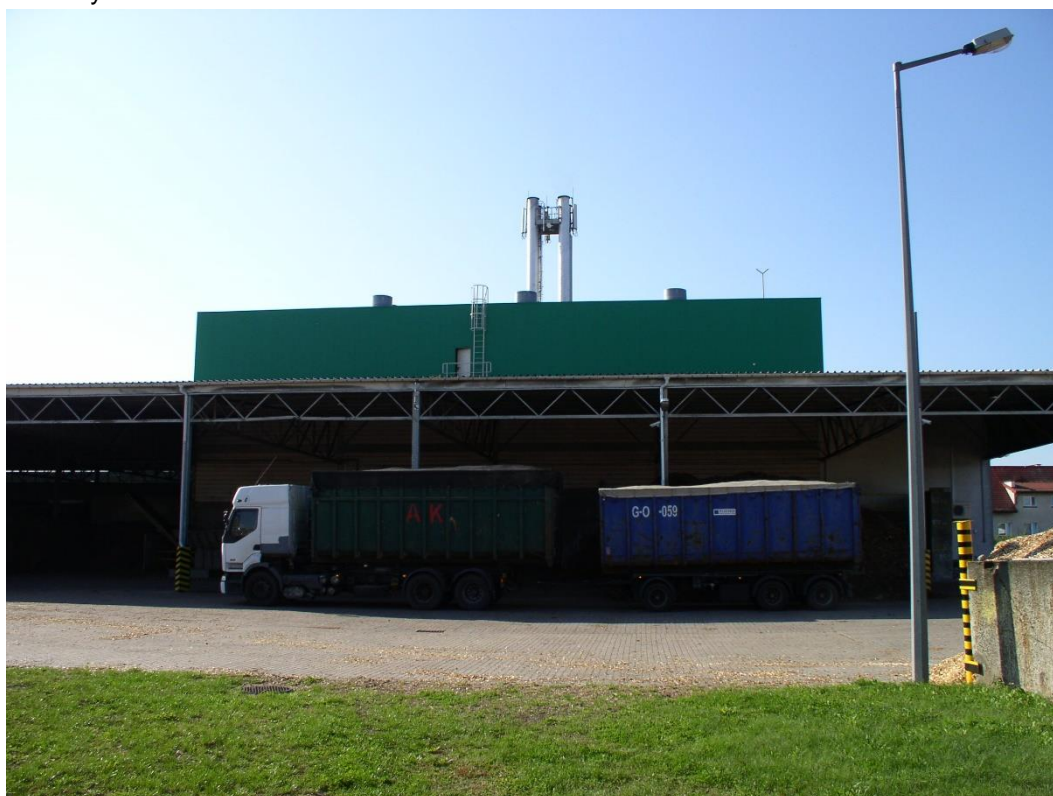
Widok dalszy od strony osi A – widoczna wystająca ponad poziom dachu magazynu opału ściana podłużna budynku kotłowni w osi B:

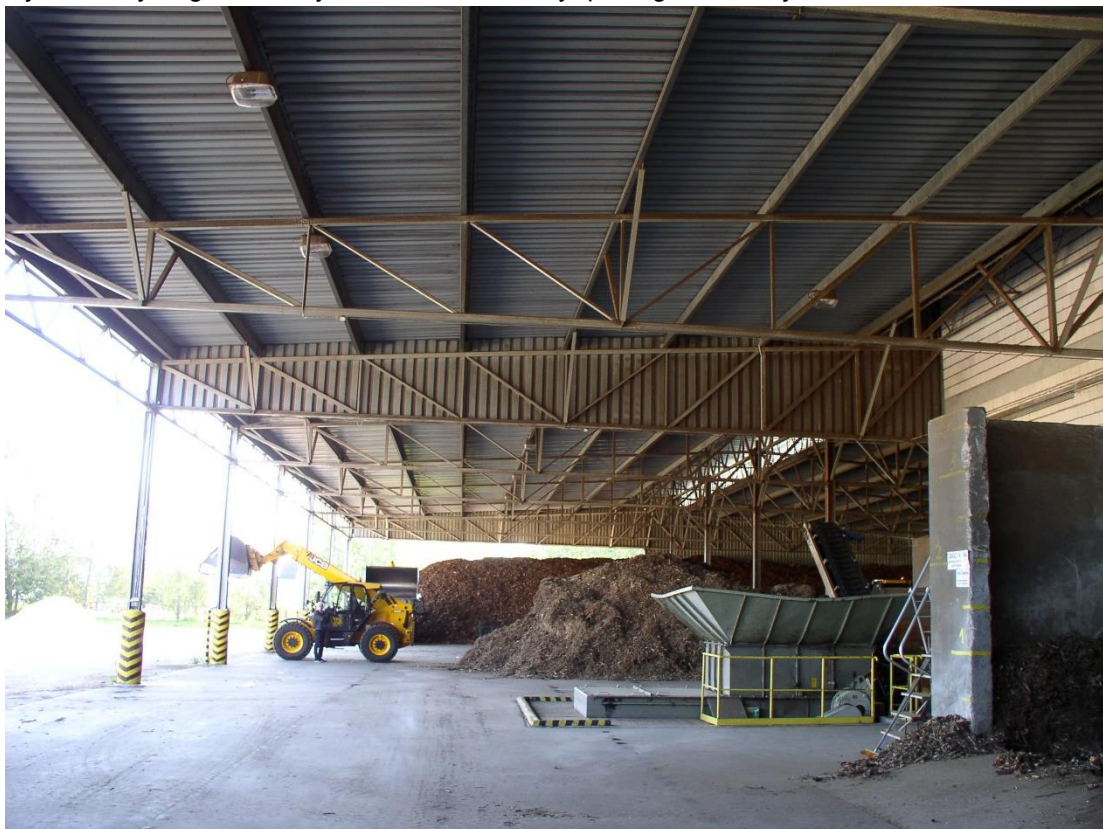
Widok układu poprzecznego wiaty pomiędzy osiami A i B. Po lewej stronie słupy w osi A, po prawej widoczny fragment budynku kotłowni i ściany „podłogi ruchomej”:

Z uwagi na gabaryty projektowanego pomieszczenia-budynku kotła niezbędne jest demontaż istniejących dźwigarów kratowych pomiędzy osiami A-B a także słupów w osi B w osiach: 5 i 6.

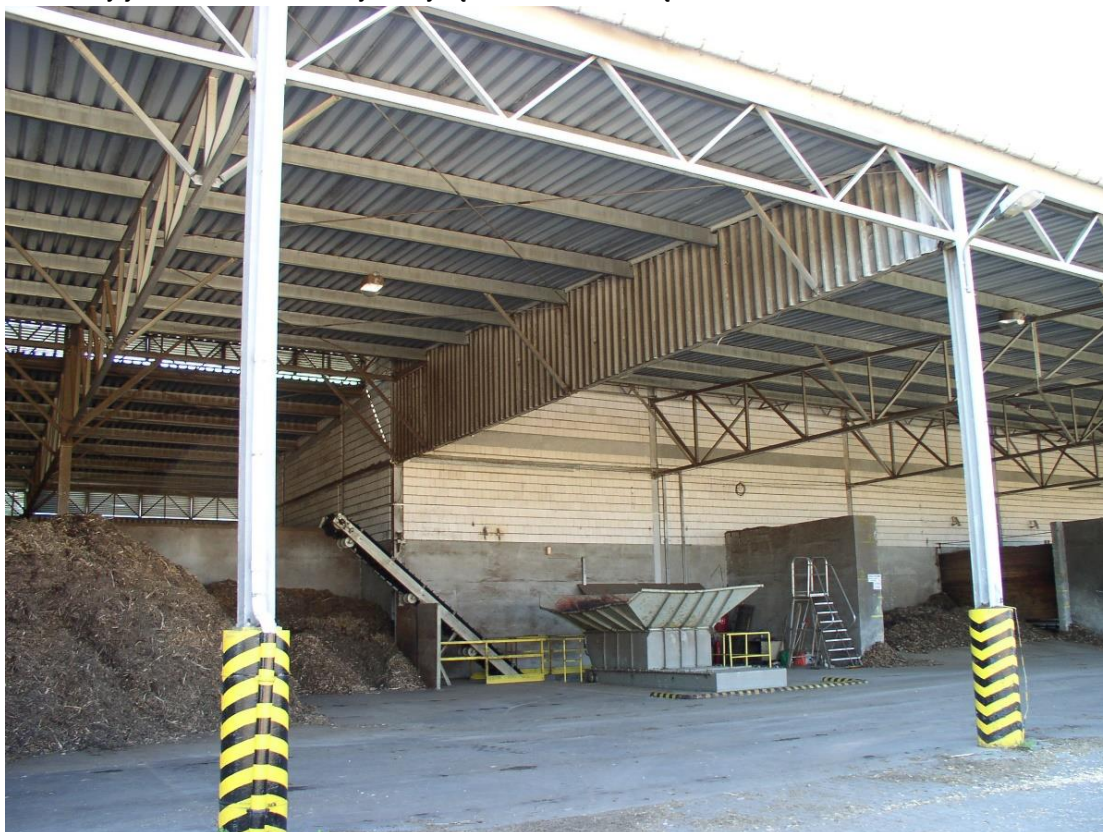
Widok od strony zewnętrznej na oś A, osie 4-7. Pomędzy osiami 5-6, przy budynku kotłowni, zlokalizowany jest fundament skrzyniowy rębaka – do usunięcia:

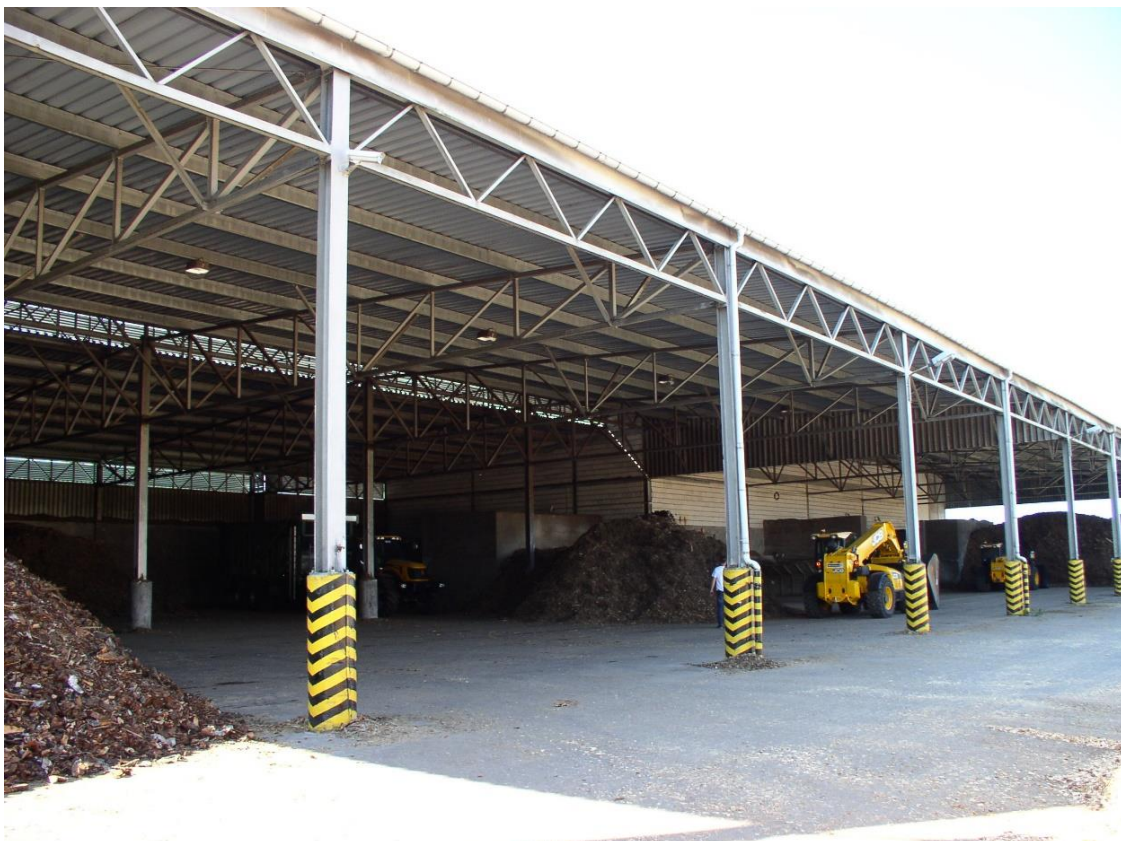
Widok dalszy od strony osi A – widoczne w głębi ściany oporowe „pogłogi ruchomej”:

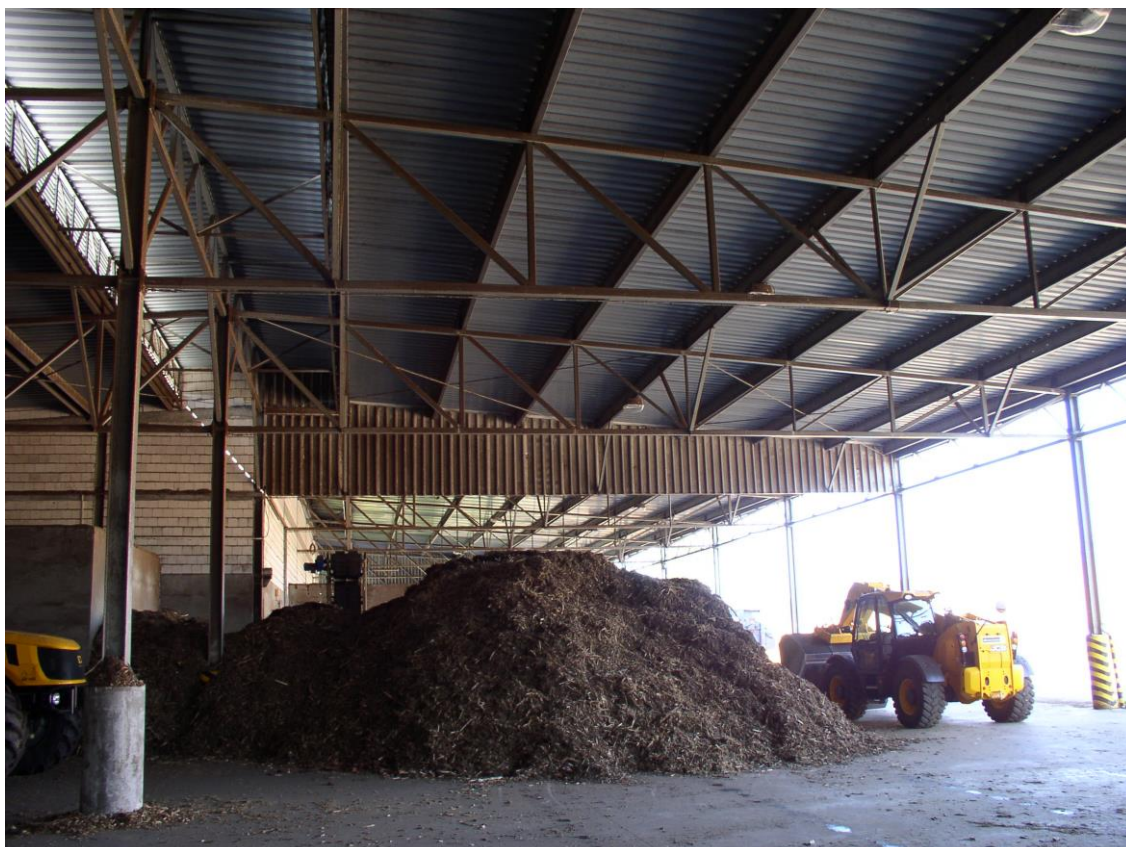
Widok od strony osi 9 na oś 8 A-B:

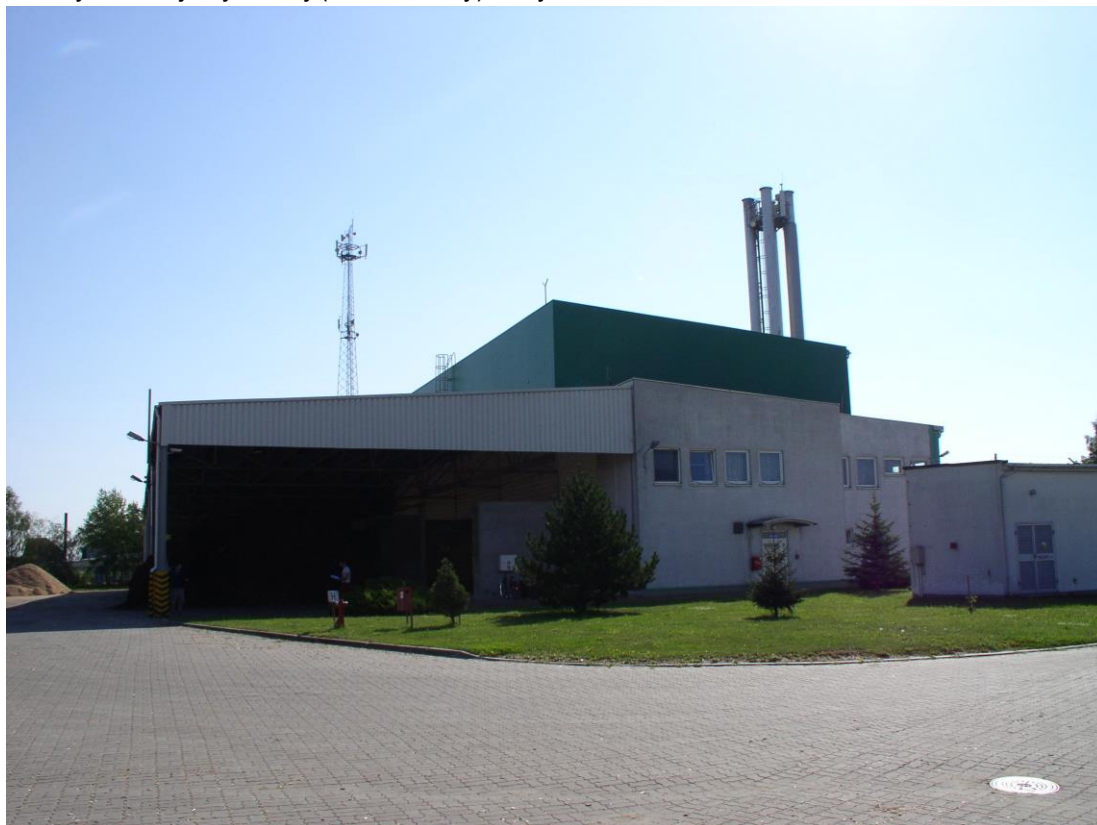
Widok istniejącej zabudowy o strony osi 1 – po lewej stronie magazyn opału, po prawej napierwszym planie budynek socjalny i dalej (kolor zielony) budynek kotłowni:

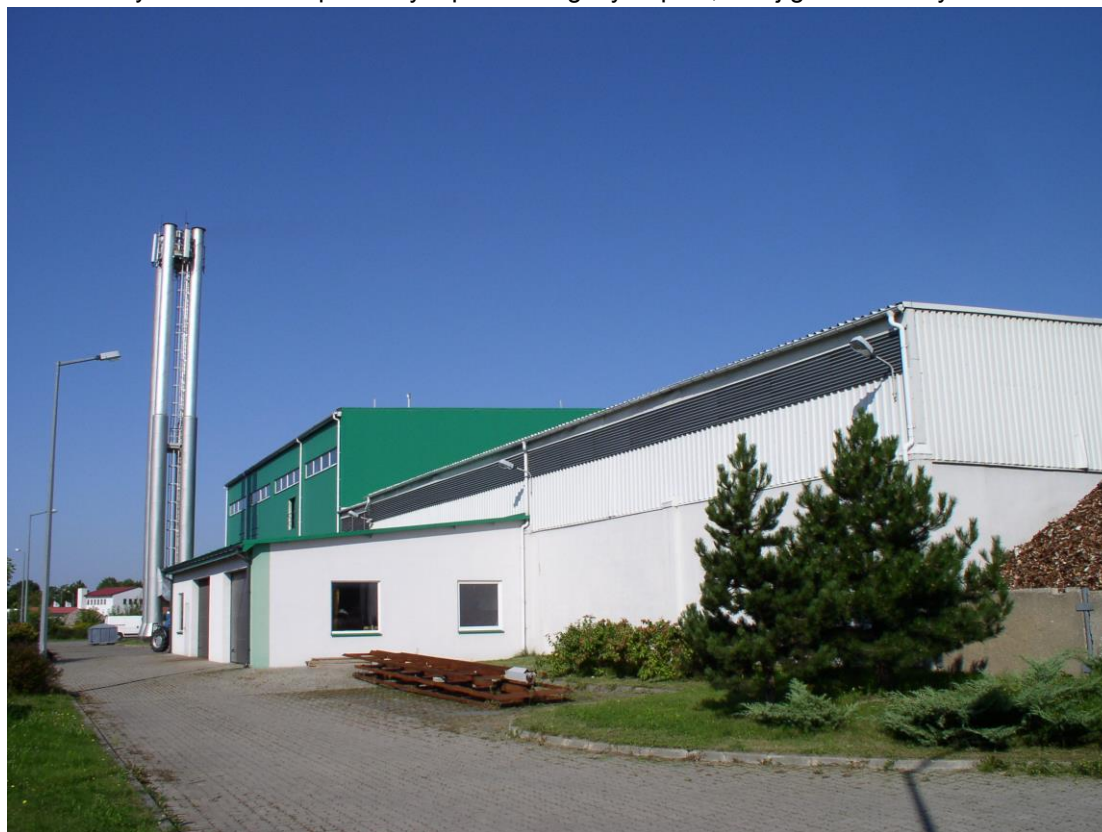
Widok od strony osi 11-F – na pierwszym planie magazyn opału, dalej garaże i budynek kotłowni:
